Analisis Penyebab Utama Kerusakan *Belt Conveyor* Pada *BC 6 System* Menggunakan Metode *Fishbone Diagram*

Mochammad Arvin Syarifuddin¹, Suriyanto²

^{1,2} Program Studi Teknik Mesin Politeknik Sukabumi

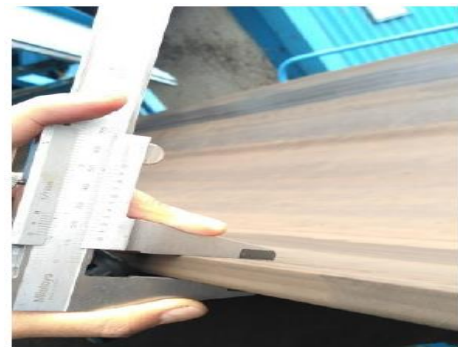
Gambar 3. Mengukur ketebalan *belt conveyor*

Life time dari *belt conveyor* sangat bergantung dari frekuensi pemakaian, pola operasi, pola perawatan, permasalahan dan faktor lingkungan lainnya. Untuk mengetahui layak tidaknya *belt conveyor* untuk beroperasi maka dapat kita lakukan pengecekan/inspeksi secara visual sebelum *belt conveyor* digunakan. Salah satu metode yang digunakan adalah dengan cara mengukur ketebalan *belt conveyor* dan kekenyalannya [2].

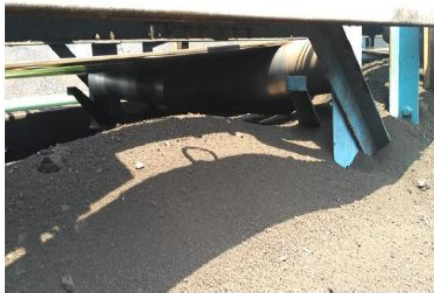
Fungsi *steering return idler* ialah sama persis dengan *steering idler* perbedaan adalah untuk penempatannya saja, untuk *steering return idler* berada di bawah atau arah balikan atau juga pada bagian yang tidak berbeban pada *belt conveyor* [2]. Macetnya *steering return* ini bisa disebabkan oleh kondisi *bearing* yang sudah aus (karat) atau dari lingkungan seperti yang terlihat di lapangan *steering return* yang tertimbun oleh batubara. Jika *steering return* ini macet maka secara otomatis *belt conveyor* tidak bisa diarahkan, jika terus dibiarkan akan membuat *belt jogging* dan kalau terus dibiarkan lagi bisa terjadi kontak antara *frame idler* dengan *belt conveyor*.

Gambar 4. Kondisi *Steering Return* Tertimbun Batubara

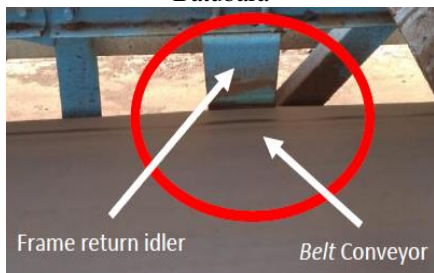
Gambar 5. Kontak antara *Belt Conveyor* dengan *Frame*

Terjadinya kontak antara *Belt Conveyor* dengan *Frame* adalah awal mula dari permasalahan, seperti sambungan terkelupas, bagian serat *conveyor* terbuka yang dapat menyebabkan air bisa masuk ke serat-serat (*ply*) sehingga *belt* akan hancur.

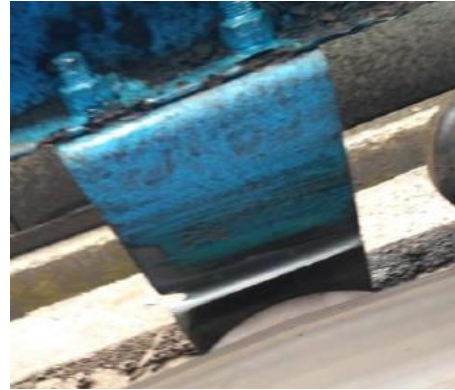
Dalam waktu tertentu jika tidak segera dilakuka perbaikan pada *return stering* yang macet akan membuat *frame* menjadi tajam, karena kondisi *frame* yang sudah tajam akan mempermudah untuk menyobek bagian samping *belt conveyor*.

Gambar 6. *Frame* Yang Sudah Tajam

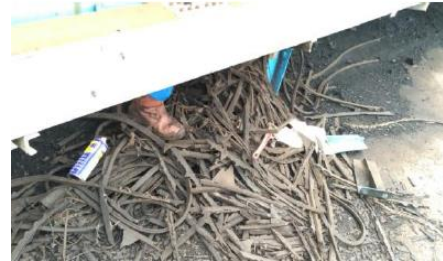
Gambar 7. Sobekan *Belt Conveyor* Yang Terkiki *Frame* Tajam

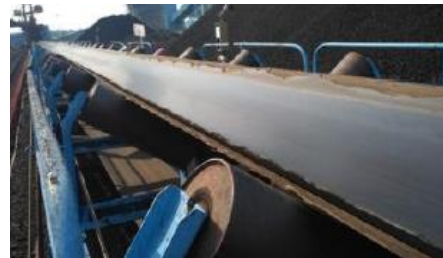
Gambar 8. Bagian Sisi *Bell* *Conveyor* Yang Terkikis

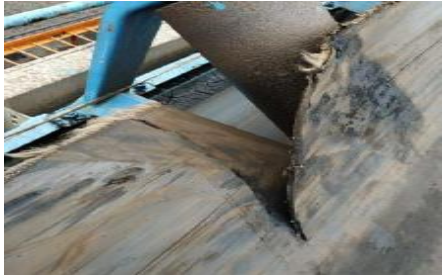
Belt conveyor yang terpasang pada *BC 6 System* sepanjang 268 meter, sedangkan panjang *belt conveyor* maksimal 200 meter dalam 1 roll [2]. Maka kita harus melakukan proses penyambungan. Sambungan akan terbuka atau terkelupas akibat terjadi singgungan atau gesekan dengan *frame retur idler* jadi sambungan seperti dikupas oleh *frame* sehingga terbuka.

Gambar 9. Sambungan Terkelupas Bekas Gesekan Dengan *Frame Idler/Roller*

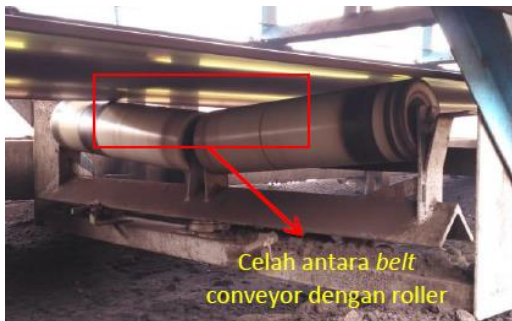
pada area *return belt* atau balikan *belt* tidak menunjukkan perubahan meskipun telah dipasang *steering return* tersebut. Setelah diteliti lebih lanjut didapati bahwa *steering return* terlalu tinggi, jadi *belt conveyor* hanya pinggirnya saja yang menyentuh dengan *roller* [6].

Gambar 10. Kondisi *Belt Conveyor* tidak sepenuhnya menyentuh dengan *roller*

Ketika *Belt Conveyor* hanya pinggirnya saja yang menyentuh dengan *roller*. Maka *steering return idler* tidak akan berfungsi tersebut karena tidak bisa mengarahkan *belt conveyor* saat *jogging* [6].
