Analisis Penyebab Utama Kerusakan *Belt Conveyor* Pada *BC 6 System* Menggunakan Metode *Fishbone Diagram*

Mochammad Arvin Syarifuddin¹, Suriyanto²

^{1,2} Program Studi Teknik Mesin Politeknik Sukabumi

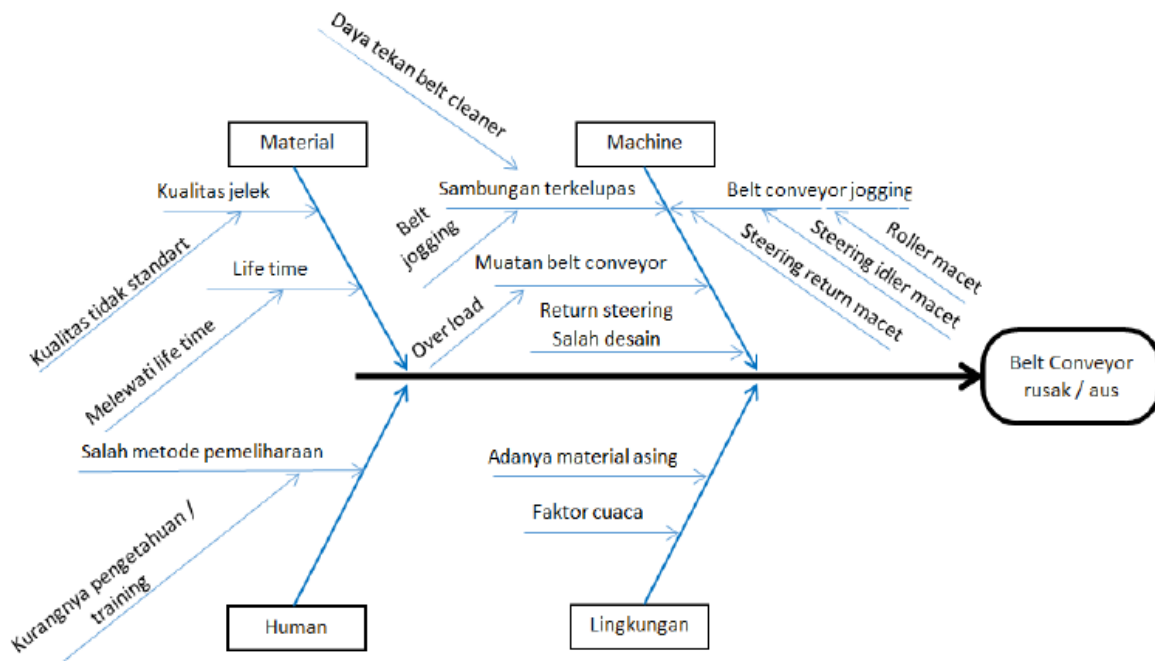
Gambar 2. Diagram *Fishbone* [5]

Pada pengumpulan data ini juga didapatkan beberapa pengaruh yang timbul ketika *belt conveyor* pada *BC 6 System* bermasalah, diantaranya adalah:

1. Proses pembongkaran batubara terhambat.
2. Pemakaian pelabuhan untuk kapal tongkang melebihi masa *demurrage*, sehingga PT Indonesia Power UJP Jawa Barat 2 Pelabuhanratu hasil membayar denda kepada pelabuhan.
3. Proses stok terganggu.
4. Proses keruk terganggu.
5. Sering mengganti *belt conveyor*, yang mengakibatkan biaya produksi menjadi lebih besar [4].
